## Wartung und Instandhaltung von Fernwärmeleitungen

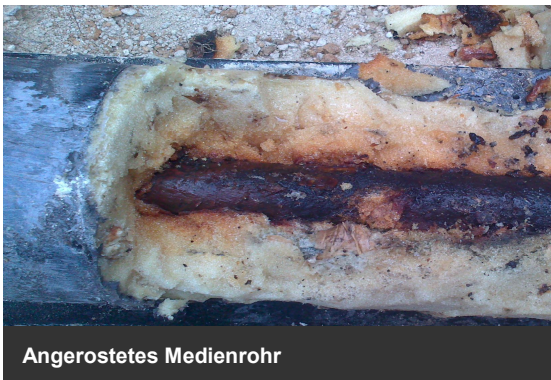
Angerostetes Medienrohr

Leckagen entstehen dabei durch Korrosion des Medienrohres aufgrund von in die Isolation eingedrungenem Wasser über einen längeren Zeitraum. Bei einer ordnungsgemäßen Instandhaltung des Netzes sind solche Leckagen jedoch weitestgehend vermeidbar. Durch periodische Messungen kann von außen eingedrungenes Wasser punktgenau geortet und so frühzeitig eine Korrosion des Medienrohres verhindert werden.

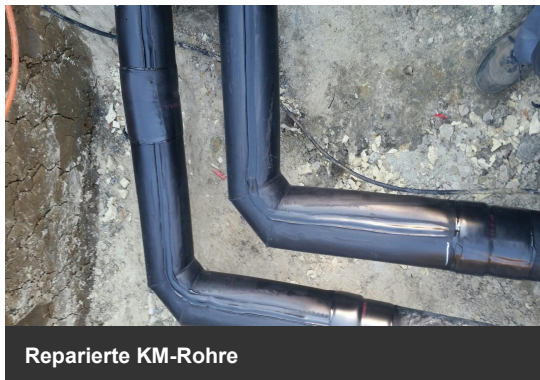
Reparierte KM-Rohre

Erfolgt keine Reparatur dieser lokalen Fehlstellen so breitet sich die Feuchte in den betroffenen Rohren aus und es müssen größere Rohrabschnitte ausgewechselt werden.
